一、學校基本資料"

所屬縣市	彰化縣
學校名稱	彰化縣北斗鎮北斗國民小學
學生人數	752
學生班級數	34
廁所整修棟名	行政大樓
廁所整修屋齡	25
廁所所屬建築是否有使用執照	有(彰工管(使)字第 42450 號)
廁所所屬建築是否已經校舍耐震補強改善	是(101 年 6 月完成)
廁所所屬建築是否符合無障礙設施設計規範	是
廁所整修間數 (有牆壁區隔視為一間)	3

參、廁所整修與改善記錄"

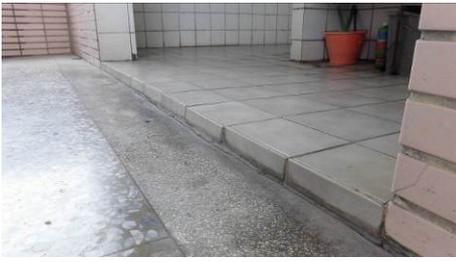
一、改善項目：廁所地坪面有高低差"

說明：1.1 廁所地坪面有高低差	說明：地坪改善中	說明：地坪高低差弭平後

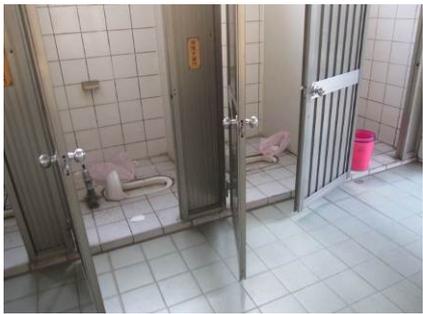
二、改善項目：未設安全扶手"

說明：1.2 未設安全扶手	說明：扶手裝修中	說明：裝設安全扶手

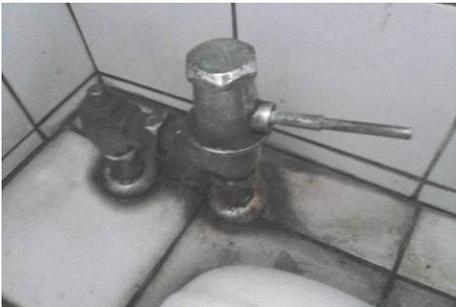
三、改善項目：如廁設備損壞"

說明：1.5 如廁設備損壞	說明：沖水設備裝修中	說明：裝設省水沖水設備

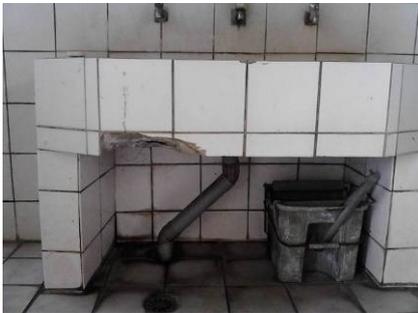
四、改善項目：**磁磚剝落破損**"

<p>說明：1.4 磁磚剝落破損</p>	<p>說明：原有磁磚剔除</p>	<p>說明：重貼壁磚與地磚</p>

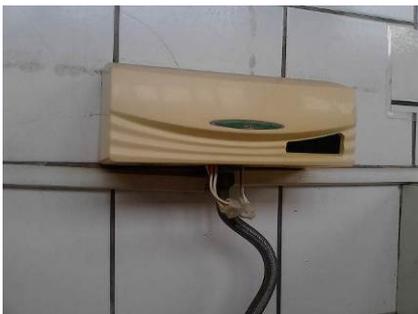
五、改善項目：**感應設備損壞**"

<p>說明：1.5 感應設備損壞</p>	<p>說明：感應設備裝置中</p>	<p>說明：裝置新感應設備</p>

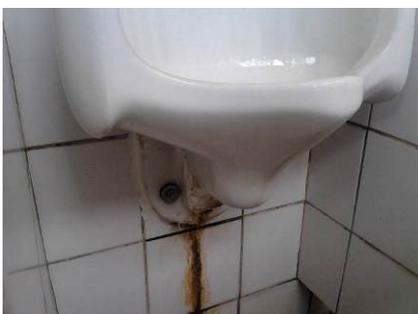
六、改善項目：**器具破損**"

<p>說明：1.6 器具破損</p>	<p>說明：小便斗裝置中</p>	<p>說明：小便斗裝置後</p>

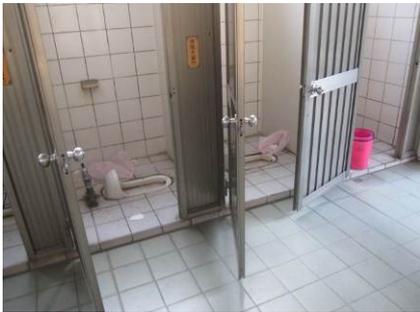
七、改善項目：未設緊急求助鈴"

說明：1.6 未設緊急求助鈴	說明：緊急求救鈴設置中	說明：緊急求救鈴設置後

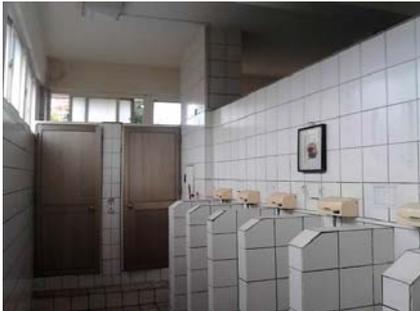
八、改善項目：缺乏無障礙廁所"

說明：3.7 缺乏無障礙廁所	說明：無障礙廁所裝修中	說明：無障礙廁所完成後

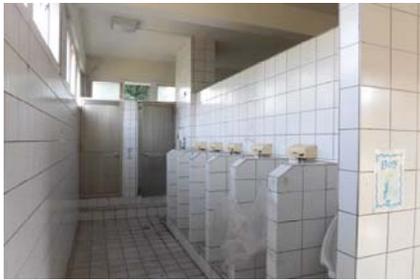
九、改善項目：使用舊式 V: 燈具"

說明：4.3 使用舊式 T8 燈具	說明：省電燈具裝置中	說明：省電燈具裝置後
